山东省莱芜市辛庄煤矿有限公司

“12·2”运输事故调查报告

2021年12月2日3时11分，济南市钢城区“山东省莱芜市辛庄煤矿有限公司”井下60306采煤工作面发生一起运输事故，死亡1人，直接经济损失248.66万元。

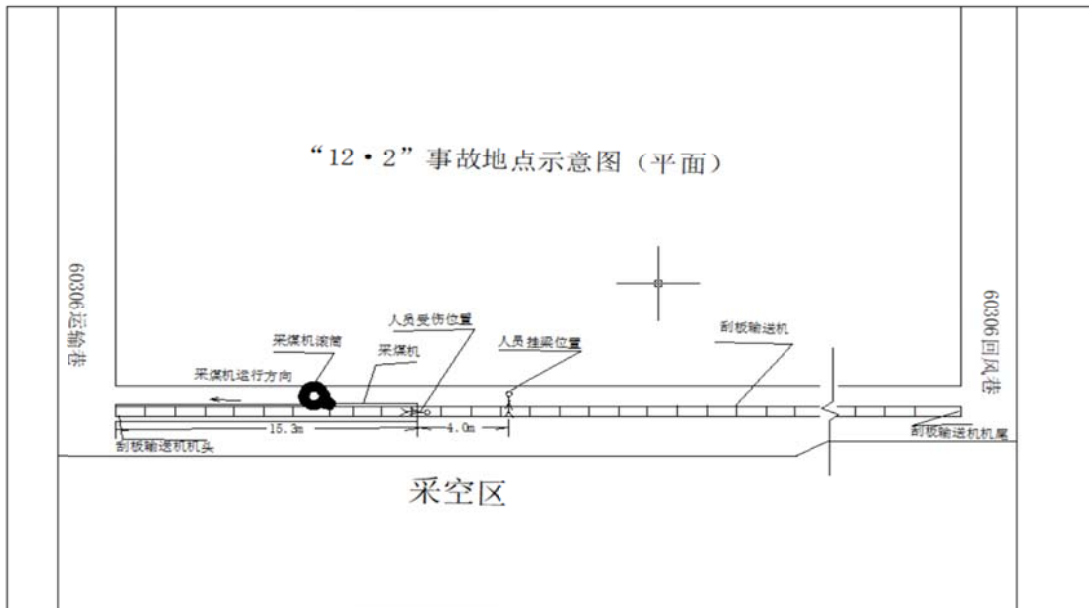
图 1：事故地点示意图（平面）

事故地点位于辛庄煤矿井下-140m 水平 603 采区 60306 采煤工作面采煤机机尾处，距离下部的 6306 运输巷 15.3m（见图 1、图 2）。

该工作面自 2021 年 11 月 16 日开始推采，至事故发生时已经推采 30m。经现场勘查，事故发生时，采煤机处于自中部下行割顶煤期间，采煤机滚筒距工作面刮板输送机机头 9.9m。采煤机机尾底部与工作面刮板输送机上槽面之间的距离为 100mm。

采煤工区副班长王爱民在刮板输送机未停止运行的情况下，违章^②跨站在采煤工作面刮板输送机溜槽沿上进行挂铰接顶梁作业，摔倒在运行的刮板输送机上，被刮板输送机拖入采煤机机尾与溜槽之间挤伤致死。
